Remplacement roulettes

Remplacement roulettes défectueuses Eryone thinker SE

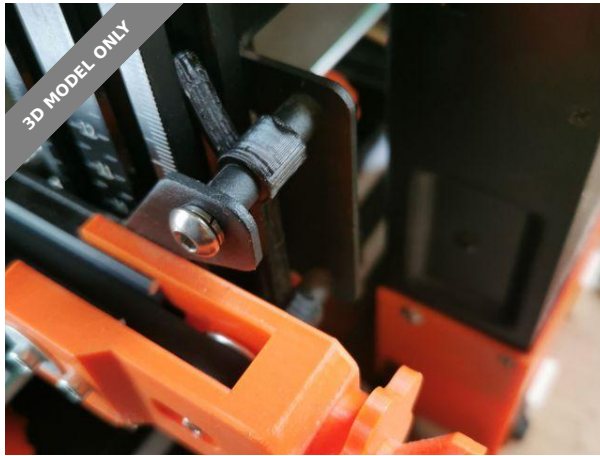
J'avais des problèmes avec les 2 roulettes de droite de Eryone thinker SE à cause des excentriques dans ces roulettes.

J'ai donc dessiné une simple pièce les remplacer et ça fonctionne toujours depuis quelques temps.
